## Dinamika Perubahan Dasar dan Tebing Sungai Jambu: Studi Kasus pada Sekitar Jembatan Cikuya

### *Dynamic Analysis Of Changes In Jambu Riverbed And Banks: Case Study Around Cikuya Bridge*

Humam Aulia<sup>1)\*</sup> Dr. Eng. Eka Oktariyanto Nugroho, S.T, M.T.<sup>2)</sup>  
Sri Legowo Wignyo Darsono<sup>3)</sup> Agus Suprpto Kusmulyono<sup>4)</sup>

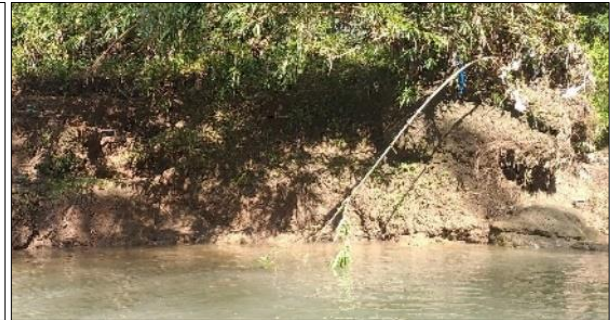
**Gambar 14** Prediksi keruntuhan penampang K.07+00 pada 05/02/2021, namun pada dokumentasi 08/08/2022 tebing belum mengalami keruntuhan

Hasil simulasi BSTEM terhadap penampang K.12+00 (Gambar 16), K.16+00 (Gambar 17), K.19+00 (Gambar 19), dan K.22+00 (Gambar 20) menunjukkan bentuk dan lokasi keruntuhan tebing yang sama dengan foto dokumentasi di lapangan pada tanggal 8 Agustus 2022. Namun, beberapa lokasi yaitu pada penampang K.07+00 (Gambar 14), K.11+00 (Gambar 15), dan K.17+00 (Gambar 18)

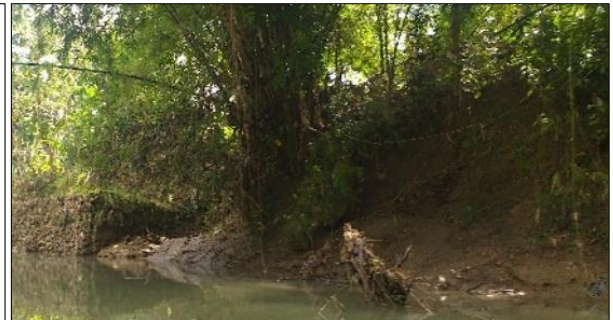
**Gambar 15** Prediksi keruntuhan penampang K.11+00 pada 19/07/2021, namun pada dokumentasi 08/08/2022 tebing belum mengalami keruntuhan

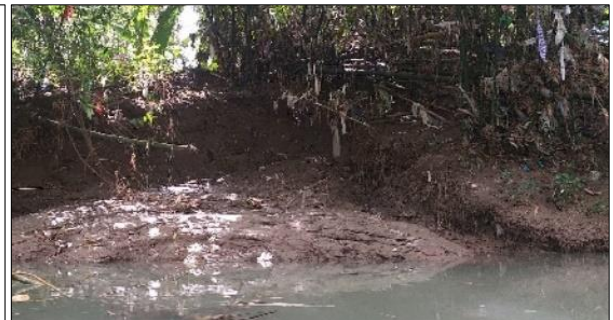
**Gambar 16** Prediksi keruntuhan penampang K.12+00 pada 15/06/2021 sama dengan kondisi pada dokumentasi 08/08/2022

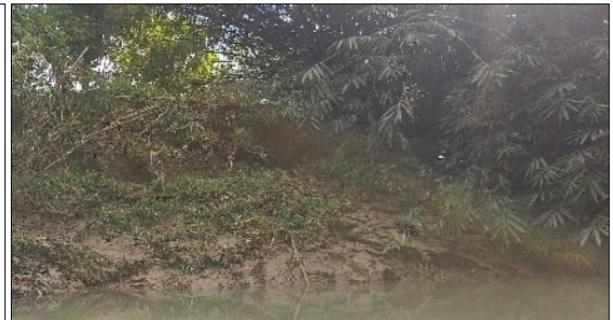
**Gambar 17** Prediksi keruntuhan penampang K.16+00 pada 08/03/2021 dan 06/11/2030 sama dengan kondisi pada dokumentasi 08/08/2022

Penampang K.16+00 mengalami dua kali keruntuhan selama simulasi selama 10 tahun. Keruntuhan pertama terjadi pada saat simulasi tanggal 8 Maret 2021, sedangkan keruntuhan kedua terjadi pada tanggal 6 November 2030 karena faktor keamanan menurun menjadi 0,82, yang mengakibatkan stabilitas tebing sungai berkurang (Gambar 21). Sebelum terjadinya keruntuhan pada tanggal 6 November 2030, elevasi muka air tanah di tebing sungai cukup tinggi dibandingkan elevasi muka air di sungai. Keruntuhan terjadi ketika elevasi muka air di kedua tempat tersebut turun secara bersamaan (Gambar 22).

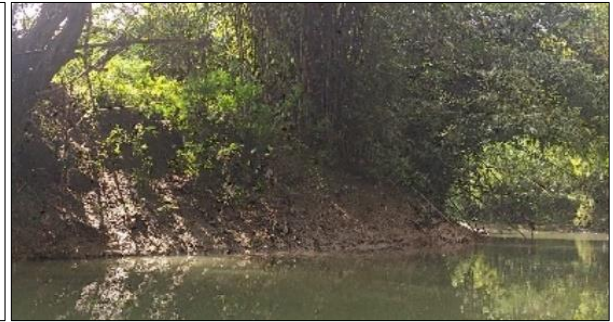
**Gambar 18** Prediksi keruntuhan penampang K.17+00 pada 08/03/2021, namun pada dokumentasi 08/08/2022 tebing belum mengalami keruntuhan

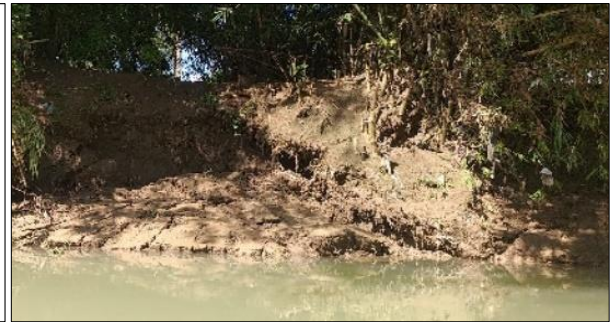
**Gambar 19** Prediksi keruntuhan penampang K.19+00 terjadi bertahap sepanjang simulasi sama dengan kondisi pada dokumentasi 08/08/2022

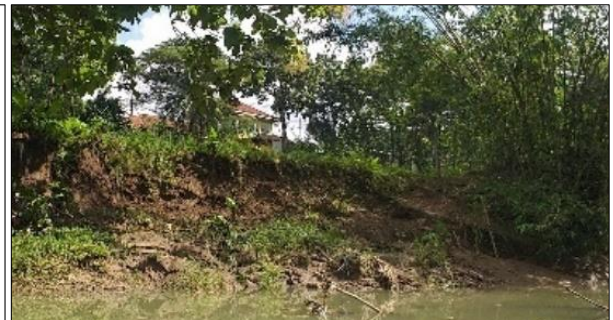
**Gambar 20** Prediksi keruntuhan penampang K.22+00 terjadi bertahap sepanjang simulasi sama dengan kondisi pada dokumentasi 08/08/2022
